## 【施工ポイント】

本物件は大規模修繕工事にて、防水工事を実施するにあたり、屋上緑化の更新が必要となりました。

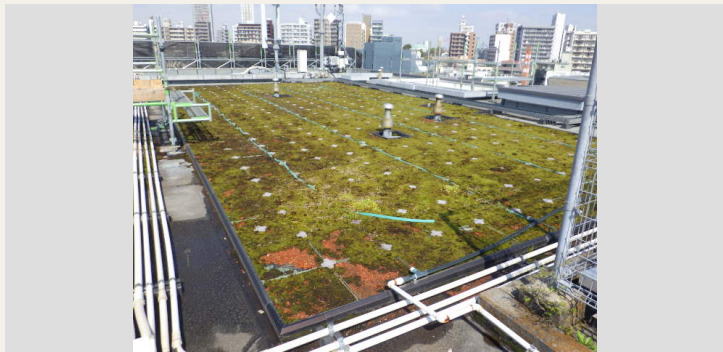
Before

計画の内容は、最上階の屋上緑化は面積を増やし、下階の屋上緑化を無くすことで既存よりも面積を減らすというものです。緑化の場所を最上階のみに集約することで、自動灌水設備も減り維持管理費の削減や、今後のメンテナンス性の向上、漏水リスクの軽減を期待できる改修となりました。
