## 【施工ポイント】

## PLAN

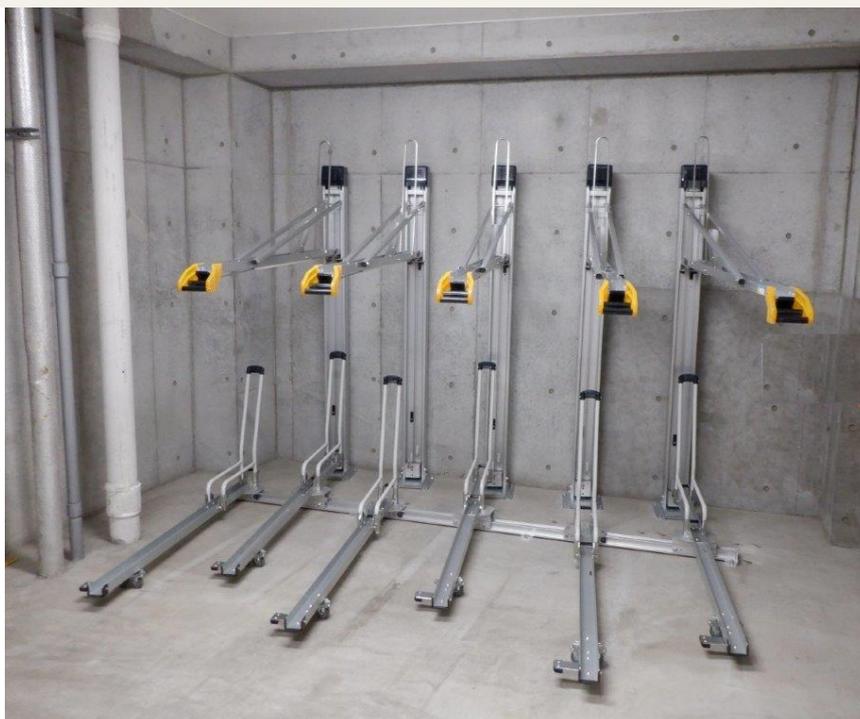
築20年、経年による自転車ラックの摩耗や自転車の重量増などを背景に、1段目のラックが埋まると、2段目のラックが空いているにも関わらず利用されず、自転車であふれた状態を解消することが今回の工事の大きな要因です。

交換した自転車ラックは＜1段目はスライド式、2段目はガスによる上昇アシスト式＞です。2段目を使用する際は、1段目の自転車を左右にスライドさせて2段目のラックを降ろし、ラックに自転車を載せてペダルを踏むと、自動的にラックが上昇する仕組みの商品です。上昇アシスト付きなので、重量がある子供のせ電動アシスト自転車も2段目を利用しやすくなりました。
