【施工ポイント】

PLAN

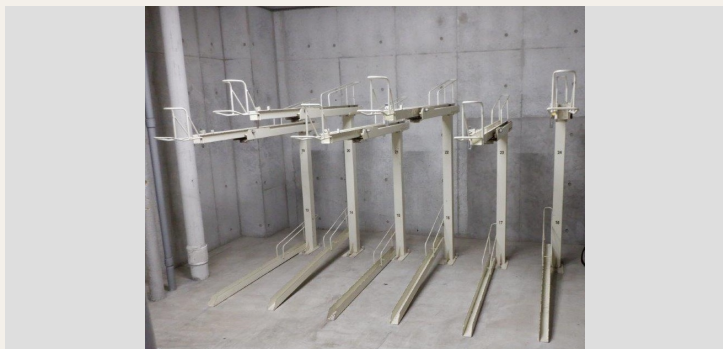
Before

築20年、経年による自転車ラックの摩耗や自転車の重量増などを背景に、1段目のラックが埋まると、2段目のラックが空いているにも関わらず利用されず、自転車であふれた状態を解消することが今回の工事の大きな要因です。

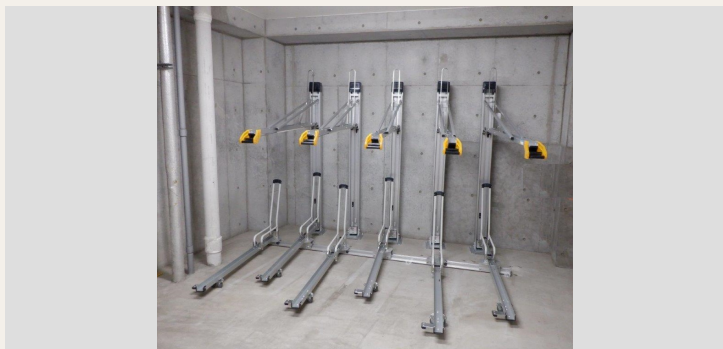
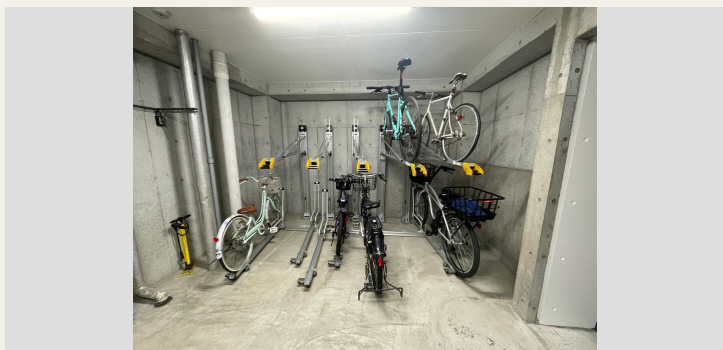
After

交換した自転車ラックは＜1段目はスライド式、2段目はガスによる上昇アシスト式＞です。2段目を使用する際は、1段目の自転車を左右にスライドさせて2段目のラックを降ろし、ラックに自転車を載せてペダルを踏むと、自動的にラックが上昇する仕組みの商品です。上昇アシスト付きなので、重量がある子供のせ電動アシスト自転車も2段目を利用しやすくなりました。

工事前には、入居者告知を実施し、敷地内に駐輪場の仮置き場を確保して工事を進めました。また注意点として、自転車ラックの設置台数は建物の附置義務により決められています。台数を変更する場合は、管轄の地方公共団体への確認が必要です。
