築38年2DK→1LDK 入居期間20年の退去のタイミングでリノベーション

【施工ポイント】

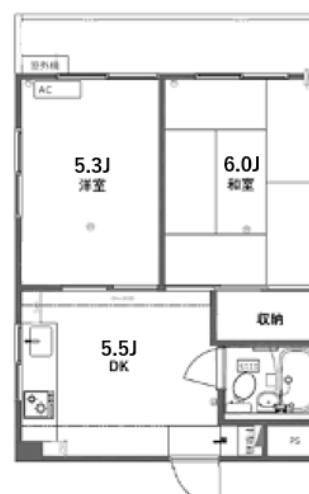
BEFORE

部屋数よりも広めの部屋が求められ、和室よりも洋室を好まれ、3点ユニットが敬遠されるなど、20年前と大きく変わった入居者ニーズと近年のトレンドを融合させ、2DKから1LDKへ間取り変更を実施しました。

DK(ダイニング・キッチン)の一部のスペースに洋室と和室の境界壁を延長するように洗面室を設置し、浴室・洗面・トイレの独立と洗濯機の室内置きを実現。壁を延長させた効果として、玄関扉を開けると丸見えの状態の問題も解消できました。また、見えない部分ですが、給水配管の老朽化に伴う漏水リスクの予防とし、全面の給排水更新も実施。

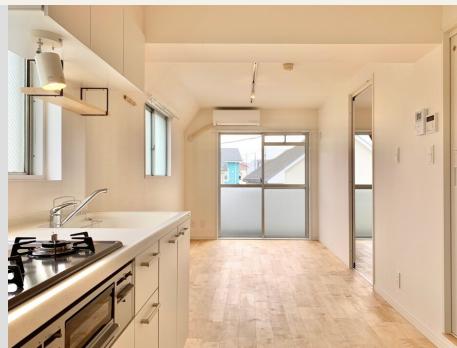
After

内装は建具や住宅設備はホワイトをベースとし、床材と所々に設けた棚板や洗面台等は無垢材を使用しております。主照明はライティングレール、キッチン照明はスポットライトにするなど、シンプルな中に木の温かみを感じるお部屋に仕上りました。
